UNIVERSIDAD DE TALCA

**“Análisis del cumplimiento de normativas y ordenanzas chilenas
en aceras de la Comuna de Curicó, y confección de un proyecto
de construcción y/o reparación de las mismas”**

MEMORIA PARA OPTAR AL TÍTULO
DE INGENIERO CONSTRUCTOR

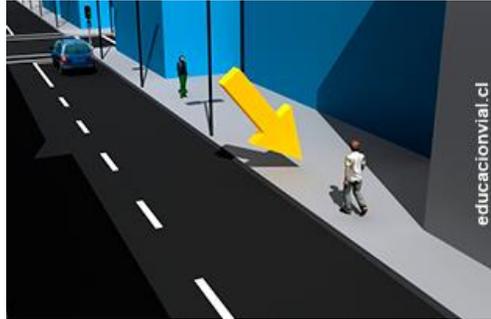
En ilustración 3, se esquematiza que parte de la vía pública corresponde a una acera.

Ilustración 3: Ubicación de acera.

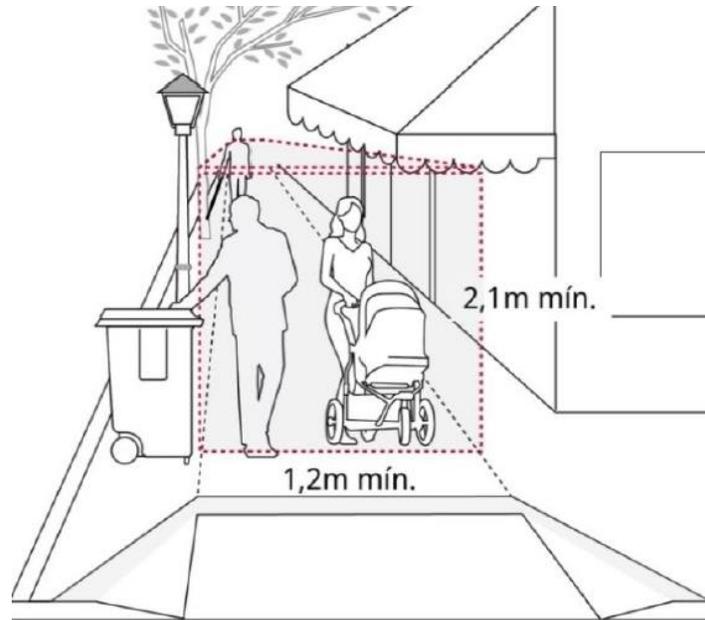
Este artículo establece que las veredas deben tener un ancho constante mínimo de 1,2 metros y mantener una distancia de 2,1 metros en el sentido vertical con los aleros o cualquier otro elemento que sobresalga de alguna edificación adyacente a la vereda, tal como se ejemplifica en ilustración 4 que se muestra a continuación:

Ilustración 4: Dimensiones de una vereda.

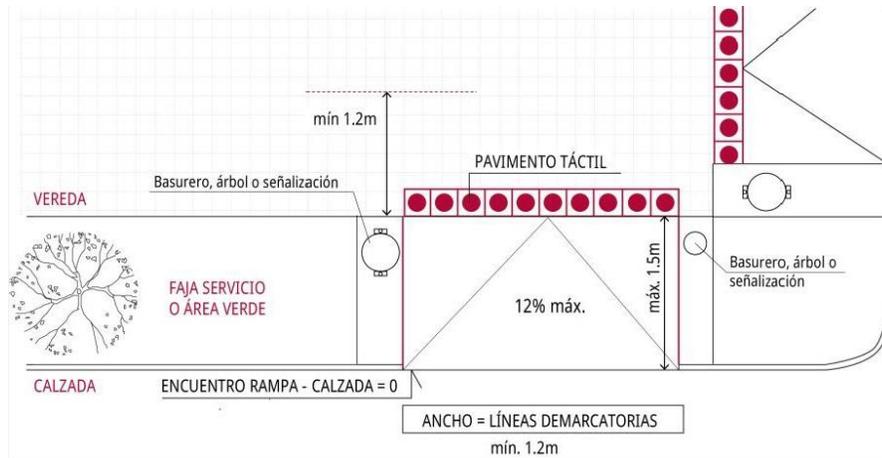
Toda rampa antideslizante deberá ser precedida por una baldosa podotáctil que servirá de alerta de existencia de dicha rampa, pero en ningún caso esta baldosa podrá ser parte de las dimensiones de la rampa. La baldosa podrá tener un ancho dentro de 0,4 metros a 0,8 metros.

A continuación, en la ilustración 5 se ejemplifican las regulaciones para una rampa confinada por mobiliario urbano a los costados.

Ilustración 5: Rampa antideslizante confinada por mobiliario urbano.

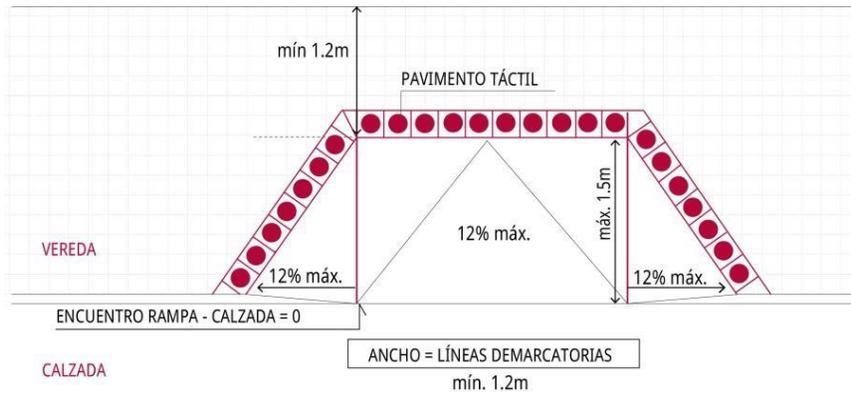
En la ilustración 6 se observa las regulaciones que debe cumplir una rampa antideslizante en el caso que no se encuentre confinada por mobiliario urbano.

Ilustración 6: Rampa antideslizante no confinada por mobiliario urbano.

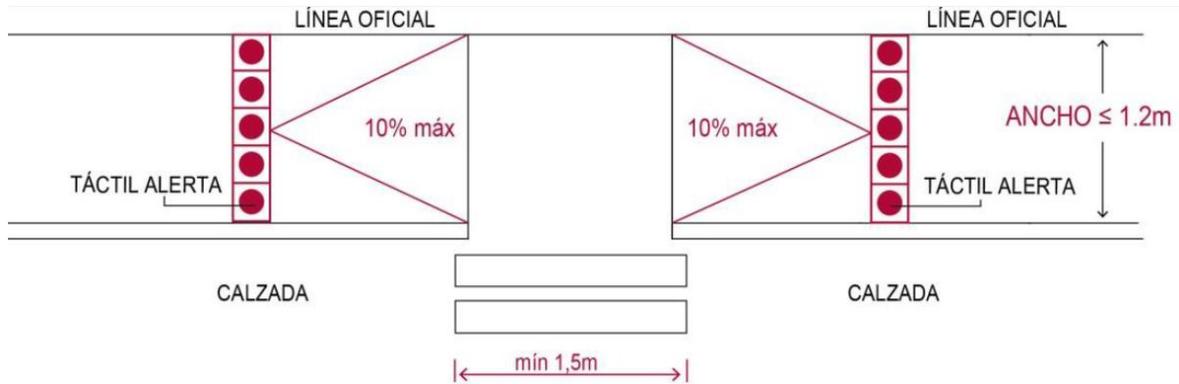
En los casos en que la zona pavimentada de la acera comprenda todo el ancho de la misma, y este sea menor a 1,2 metros, la diferencia altimétrica entre la vereda y la calzada deberá ser subsanada mediante la construcción de rampas en forma longitudinal al sentido de circulación, del mismo ancho que la vereda hasta llegar al nivel de la calzada y manteniendo dicho nivel por un largo igual al que sostenga el paso peatonal que enfrenta, o por un mínimo

de 1,5 metros, y en este caso la pendiente de la rampa no podrá superar un 10 %. A modo de comprender este apartado es que en la ilustración 7 se ejemplifica lo nombrado anteriormente.

Ilustración 7: Rampa en vereda de ancho inferior a 1,2 metros.

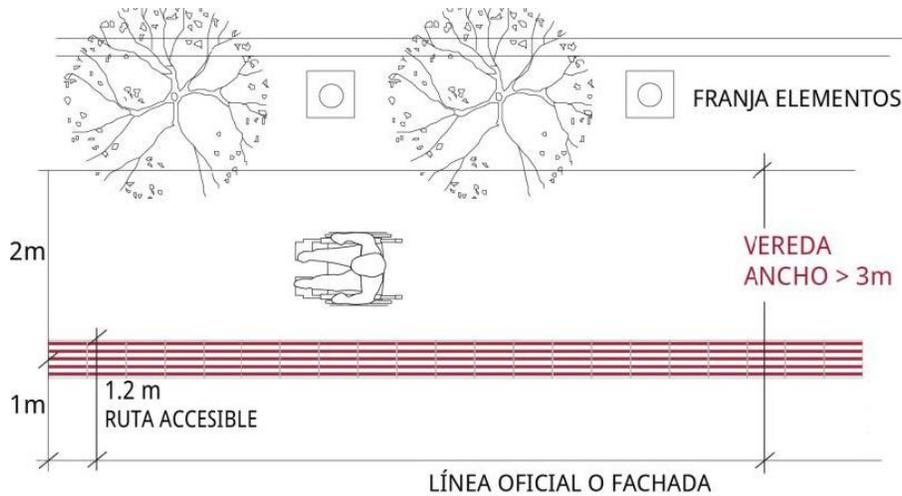
En las zonas donde exista un gran volumen de tránsito de peatones y cuya vereda supere los 3 metros de ancho, se deberá colocar una huella podotáctil con textura de guía y de alerta, la cual deberá posicionarse dentro de la ruta accesible paralelamente a la línea oficial, a una distancia mínima de 1 metro considerada desde la línea oficial al eje de la huella podotáctil. En los casos que la huella podotáctil se coloque alineada con la solera, la distancia al eje de la huella no deberá ser inferior a 2 metros.

A continuación, en la ilustración 8 se puede observar cómo debe ir instalada, en los casos que lo requiera, una huella podotáctil de guía.

Ilustración 8: Huella podotáctil guía para personas con discapacidad visual.

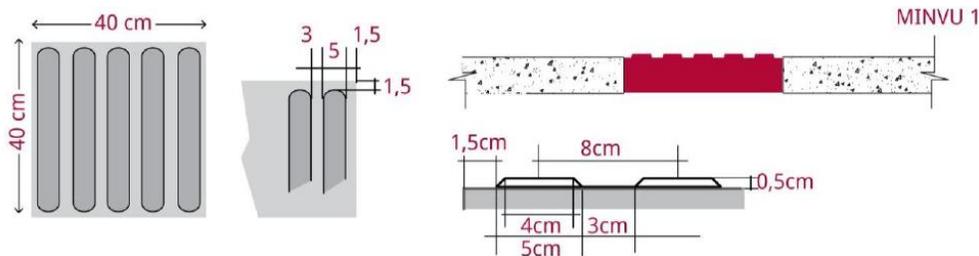
La huella podotáctil guía debe poseer textura mediante relieves longitudinales paralelos al sentido de circulación de los peatones, y con un ancho de 0,4 metros. El ancho y demás requisitos geométricos exigidos por el Ministerio de Vivienda y Urbanismo que debe cumplir una huella podotáctil guía se observan en la ilustración 9.

Ilustración 9: Características que debe cumplir una huella podotáctil guía.

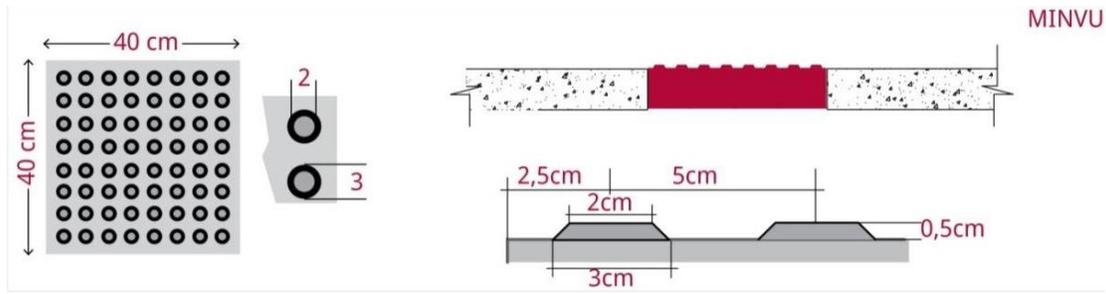
Cuando exista algún cambio de dirección en la vereda, se anteceda una rampa o algún tipo de peligro para el peatón se deberá colocar una huella podotáctil de alerta perpendicular a la ruta accesible, la cual debe tener relieves circulares y un ancho de 0,4 metros, como se puede observar en la ilustración 10 que precede.

Ilustración 10: Características que debe cumplir una huella podotáctil alerta.

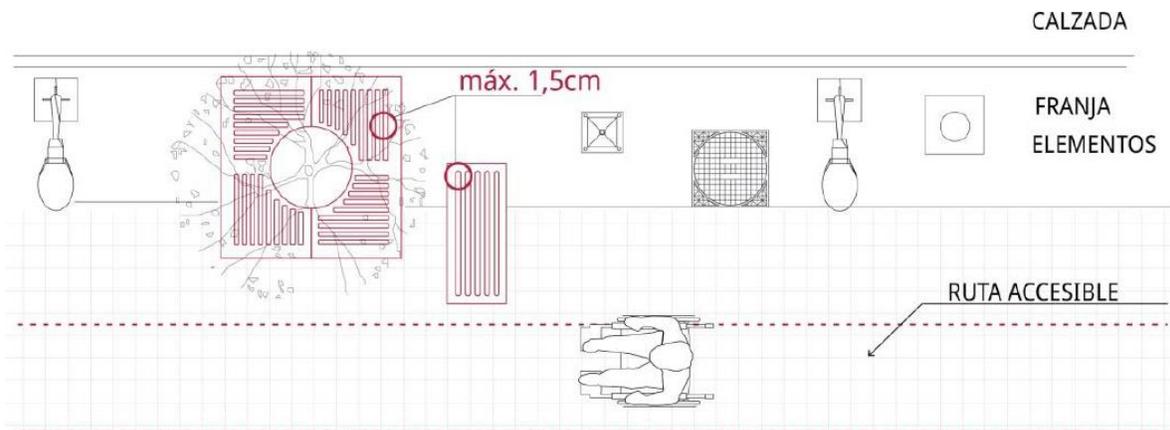
“En los pavimentos de las veredas los elementos tales como rejillas de ventilación, colectores de aguas lluvias, tapas de registro, protecciones de árboles, juntas de dilatación, cambios de pavimentos u otros de similar naturaleza, no podrán tener separaciones mayores a 1,5 cm entre sí, deberán ubicarse a nivel del pavimento y, en caso de contar con barras o rejillas, éstas deberán disponerse en forma perpendicular al sentido del flujo peatonal. Asimismo, tales elementos no podrán estar ubicados en la ruta accesible, en el espacio que precede o antecede a la rampa, ni en la huella podotáctil.” (Artículo 2.2.8, OGUC).

Posteriormente en la ilustración 11 se puede apreciar la separación que debe cumplir una rejilla y la forma en que esta debe ir instalada.

Ilustración 11: Espaciamiento máximo para una rejilla.

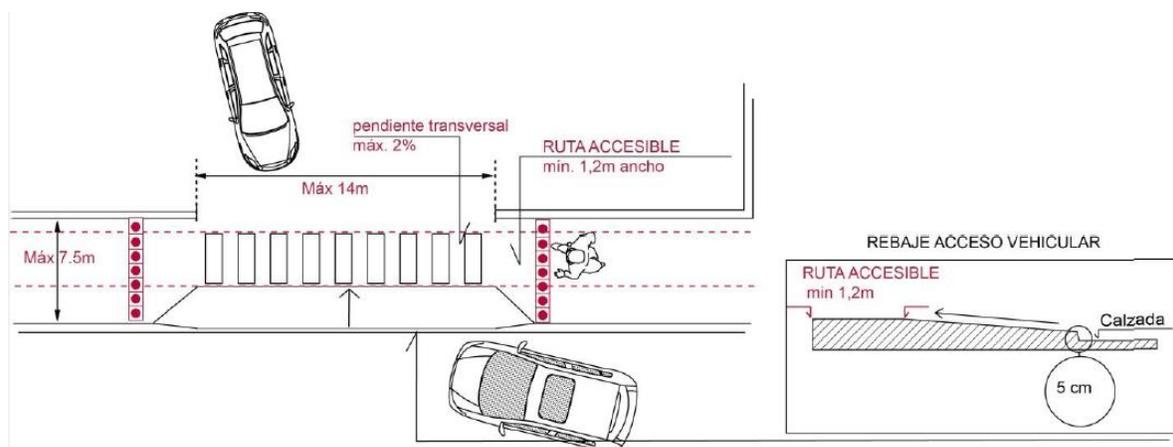
Para que esto se cumpla ningún acceso vehicular podrá obstaculizar la ruta accesible, acortar su ancho ni incrementar la pendiente transversal de esta. En cuanto a las soleras la longitud máxima que se podrá rebajar será de 14 metros, a excepción de aquellos accesos que sean para algún edificio que otorgue un servicio a la comunidad como escuelas, hospitales, etc., los que mediante argumentos fundados podrán ser autorizados a rebajar las soleras en una longitud mayor por el Servicio de Vivienda y Urbanismo. El ancho máximo que podrán tener los accesos vehiculares será de 7,5 metros. A continuación, en la ilustración 12 se observan los requisitos mencionados anteriormente.

Ilustración 12: Regulaciones para accesos vehiculares.

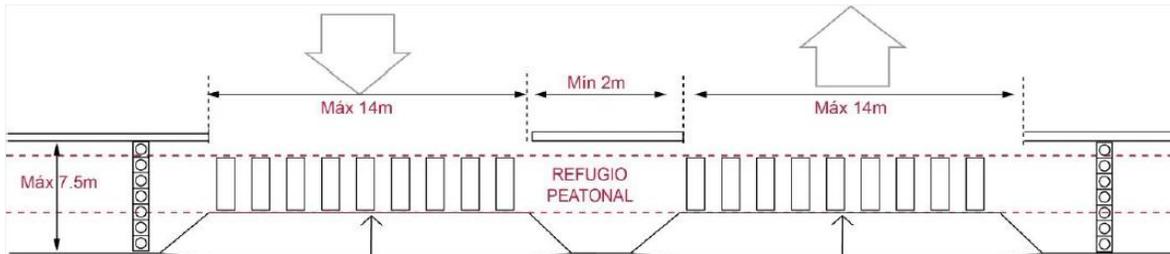
Cuando dentro de una misma edificación existan accesos o salidas vehiculares sucesivas, estas deberán estar separadas entre si por un refugio peatonal de mínimo 2 metros de longitud en el sentido de la circulación de los peatones, tal cual se observa en la ilustración 13 que precede.

Ilustración 13: Correcta construcción de acceso y salida vehicular en un mismo predio.

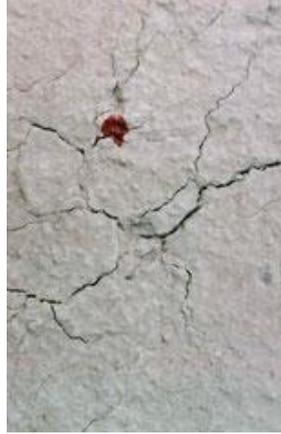
Las fisuras corresponden a la rotura de los pavimentos de hormigón en su superficie, provocadas por la acción de tensiones más grandes en comparación con las que este puede resistir. Estas tensiones son generadas debido a retracciones del mismo material, las que pueden ser térmicas, hidráulicas o entumecimientos que se patentan generalmente en la superficie libre del pavimento. En la ilustración 14 se puede observar un pavimento fisurado.

Ilustración 14: Pavimento de hormigón afectado por fisuras.

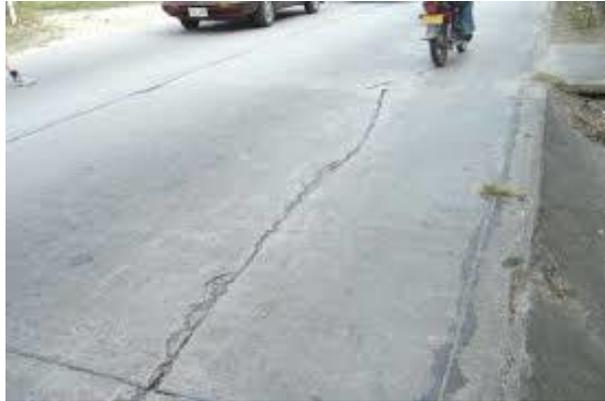
Como su nombre lo indica este tipo de grieta aparece en sentido paralelo al eje longitudinal del pavimento comúnmente en el centro de la losa. El ancho de esta grieta es inferior a diez milímetros.

Esta grieta tiene las mismas características de la grieta longitudinal angosta a excepción de su ancho, es cual se encuentra dentro de los diez a cien milímetros.

Corresponde a la evolución de la grieta longitudinal media, donde su ancho es superior a los cien milímetros.

Ilustración 15: Pavimento de hormigón afectado por agrietamiento longitudinal.

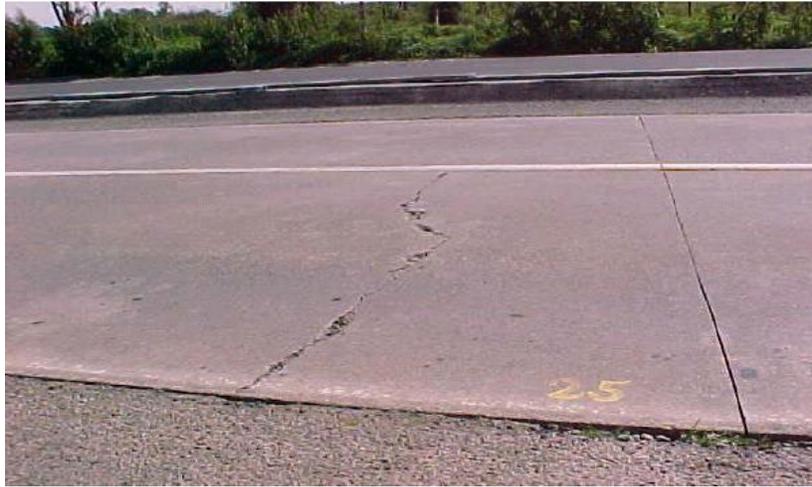
Como su nombre lo indica este tipo de grieta aparece en sentido perpendicular al eje longitudinal del pavimento comúnmente en el tercio central de la losa. El ancho de esta grieta es inferior a diez milímetros.

Esta grieta tiene las mismas características de la grieta transversal angosta a excepción de su ancho, es cual se encuentra dentro de los diez a cien milímetros.

Corresponde a la evolución de la grieta transversal media, donde su ancho es superior a los cien milímetros.

Ilustración 16: Pavimento de hormigón afectado por agrietamiento transversal.

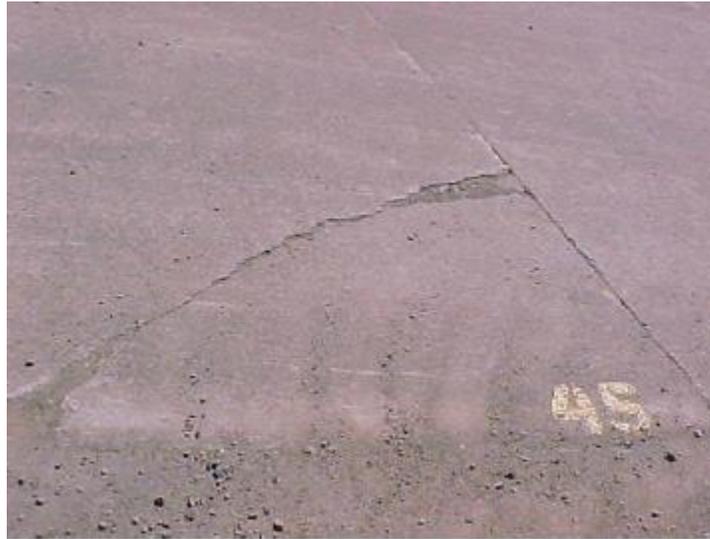
Este tipo de grieta aparece uniendo la junta transversal del pavimento con el borde longitudinal del mismo, o también puede unir las diferentes grietas nombradas anteriormente pero siempre de forma oblicua. El ancho de esta grieta es inferior a diez milímetros.

Esta grieta tiene las mismas características de la grieta transversal angosta a excepción de su ancho, el cual se encuentra dentro de los diez a cien milímetros.

Corresponde a la evolución de la grieta esquina media, donde su ancho es superior a los cien milímetros.

Ilustración 17: Pavimento de hormigón afectado por grieta tipo esquina.

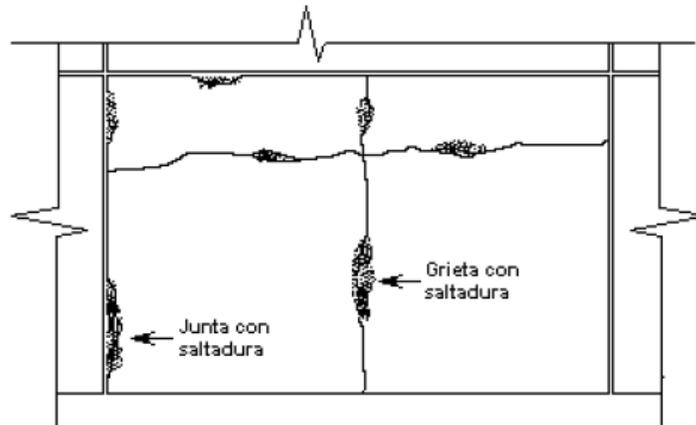
Este tipo de deterioro se define como el “*desprendimiento aislado de fragmentos en las juntas de las losas o en las grietas, con una dimensión superior a los 50 mm de ancho, medido perpendicularmente al eje de la grieta.*” (MOP, 2016).

Ilustración 18: Pavimento de hormigón afectado por grietas con saltaduras.

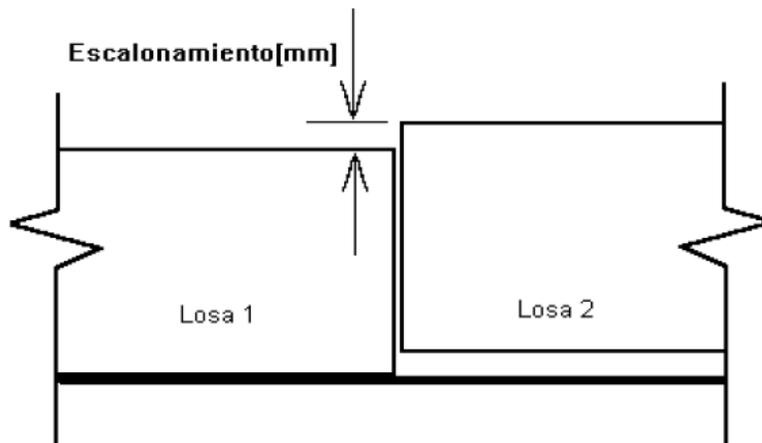
Este tipo de deterioro ocurre cuando existe una diferencia de altura entre losas colindantes, específicamente en la junta transversal de estas. Se considerará un escalonamiento a cualquier diferencia altimétrica mayor a los dos milímetros. En la siguiente ilustración 19 se puede observar un esquema ejemplo de este tipo de desperfecto.

Ilustración 19: Esquema de un escalonamiento en pavimento de hormigón.

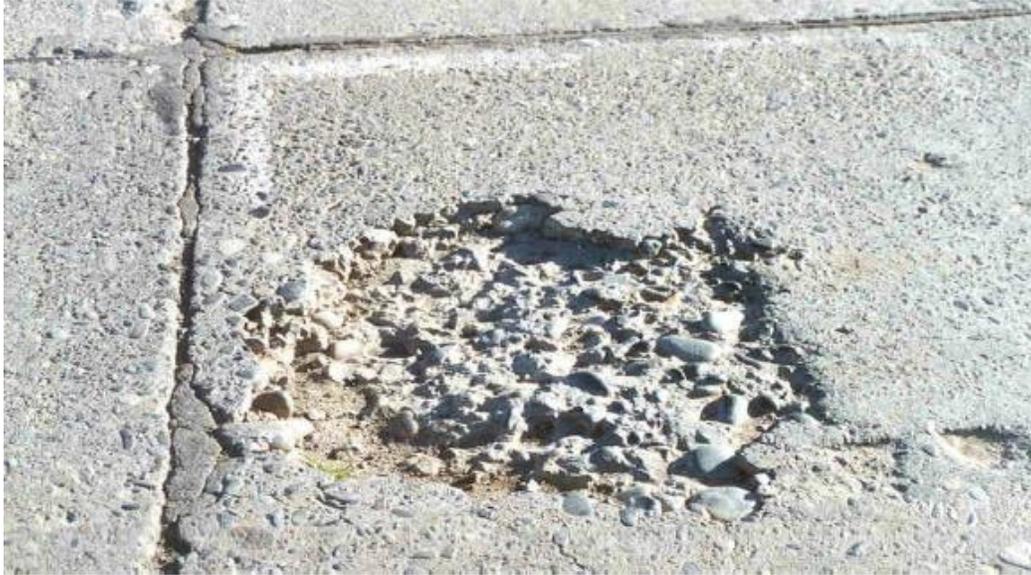
Los baches abiertos corresponden al desgaste de la carpeta de rodadura, lo que provoca el desprendimiento de los materiales que la componen. Este deterioro se caracteriza por su forma semicircular y de diferentes tipos de diámetros. En la ilustración 20 se puede apreciar el deterioro nombrado anteriormente.

Ilustración 20: Pavimento de hormigón afectado por un bache.

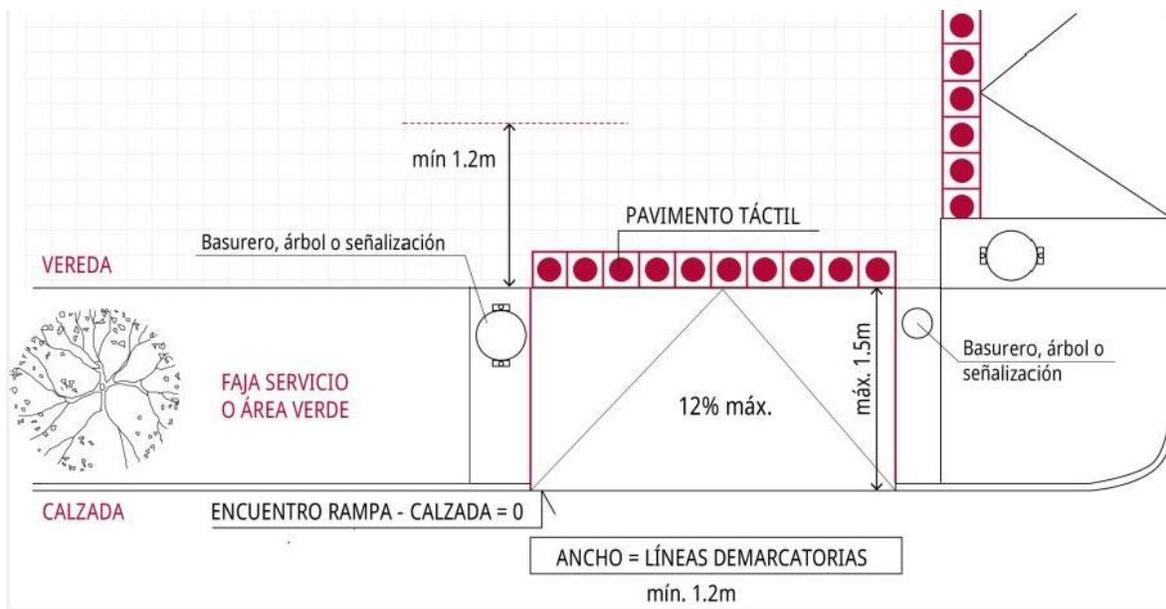
El primer modelo de rampa de acceso para discapacitados a presentar, corresponde a la solución factible en aquellos casos que el encuentro de la vereda con el cruce peatonal se manifiesta confinado entre mobiliario urbano, y por ende se necesita una rampa con forma rectangular, como se ejemplifica a continuación en la ilustración 23 y 24.

Ilustración 23: Rampa de acceso para discapacitados con forma rectangular.

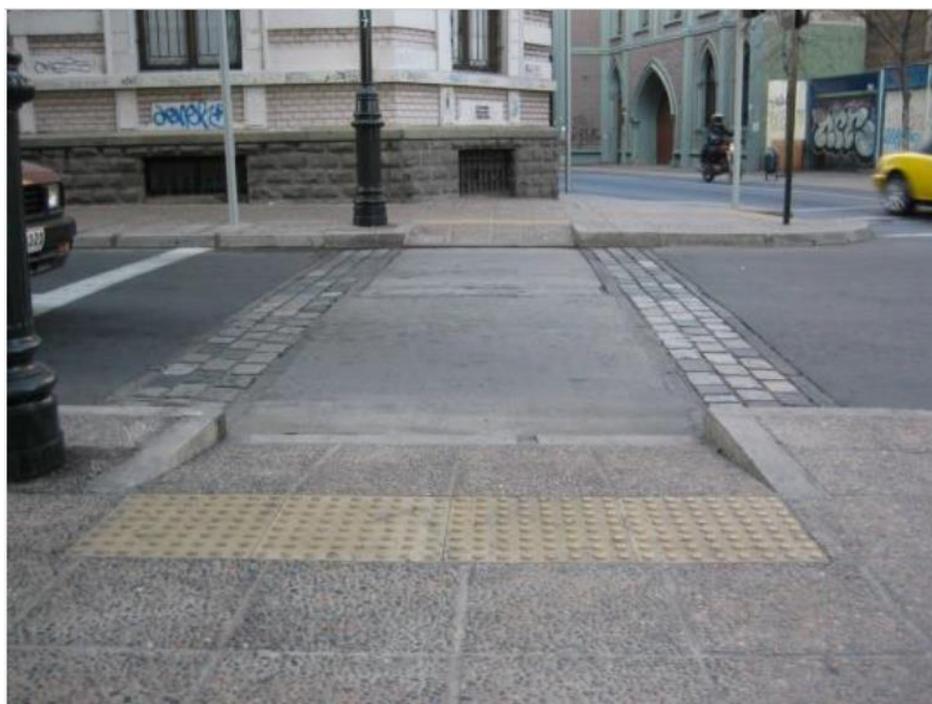
Ilustración 24: Foto de acceso para discapacitados con forma rectangular.

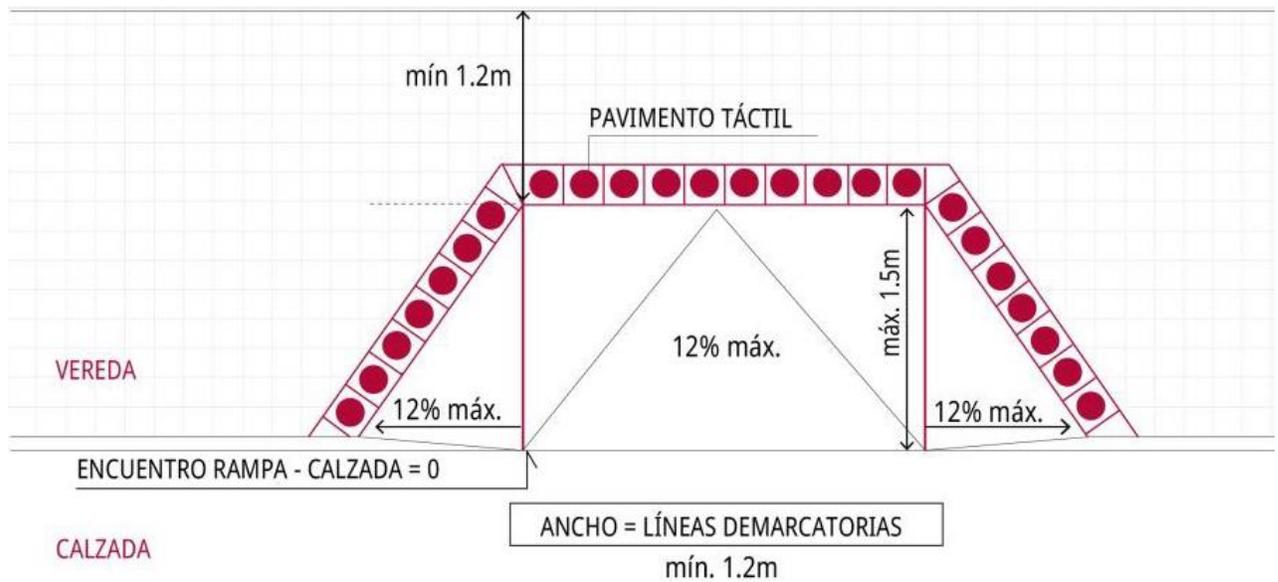
El segundo modelo de rampa de acceso para discapacitados a presentar, corresponde a la solución factible en aquellos casos en que el encuentro de la vereda con el cruce peatonal se presenta en una acera con gran espacio disponible para la construcción de una rampa que cuente con alas triangulares en sus costados, teniendo así tres pendientes, tal como se puede observar a continuación en la ilustración 25 y 26.

Ilustración 25: Rampa de acceso para discapacitados con tres pendientes.

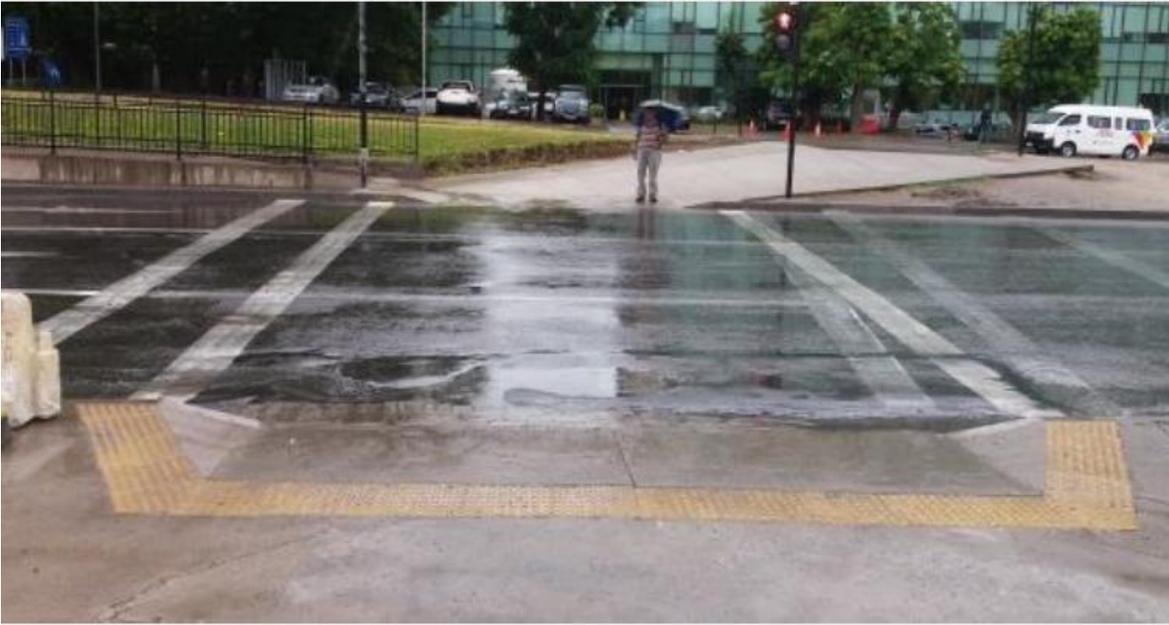
Ilustración 26: Foto de acceso para discapacitados con tres pendientes.
